### SECRETARIA DE EDUCAÇÃO

**TERMO DE REFERÊNCIA**  
**SEI: 1400004604.000585/2025-63**  
**SC: 140101000012026000080**

**1.1.** Contratação de empresa especializada para execução dos **serviços de poda corretiva e preventiva, incluindo poda alta e poda baixa, manejo arbóreo, supressão controlada e limpeza técnica, com remoção de resíduos vegetais, descupinização e controle fitossanitário** em áreas externas dos prédios administrativos vinculados à Secretaria de Educação do Estado de Pernambuco (SEE/PE), inclusive o prédio sede, visando atender às necessidades da Secretaria e de suas unidades administrativas, conforme condições, especificações, quantitativos e exigências estabelecidos nos Estudos Técnicos Preliminares e neste Termo de Referência.

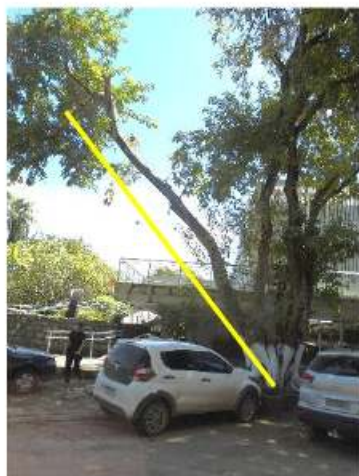
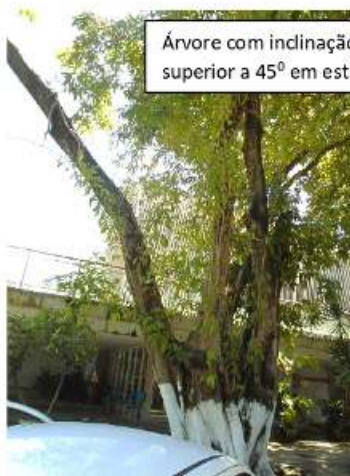
Espécime 01:

Sob as coordenadas (Latitude 8°3'21.53"S e Longitude 34°52'49.54"O), a espécie arbórea exótica, identificado como Sombreiro - *Clitoria fairchildiana*, necessita de remoção em uma de suas rebrotas principais, por encontrar-se com ângulo de 45°, evitando desta forma possíveis acidentes com usuários, pedestres e danos a equipamentos de terceiros. Este tipo de poda visa resolver ou amenizar conflitos entre a arborização e os equipamentos e linhas de utilidade como redes de eletricidade e de telefonia, sinalização de trânsito, iluminação pública e edificações.

Árvore com inclinação angular superior a 45° em estacionamento

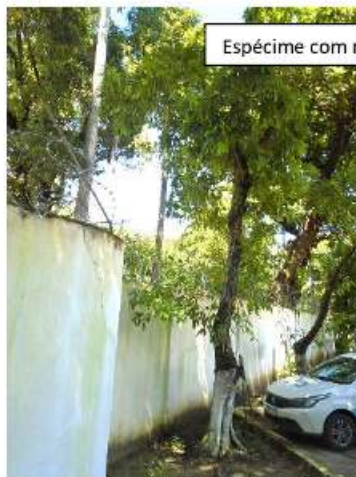
#### Espécime 02:

Sob as coordenadas (Latitude 8°3'21.37"S e Longitude 34°52'48.89"O), a espécie arbórea exótica, identificado também como Sombreiro - *Clitoria fairchildiana*, é verificado a necessidade de poda regular de manutenção considerando o direcionamento de alguns de seus galhos adentrando no imóvel vizinho.

Espécime com necessidade de poda

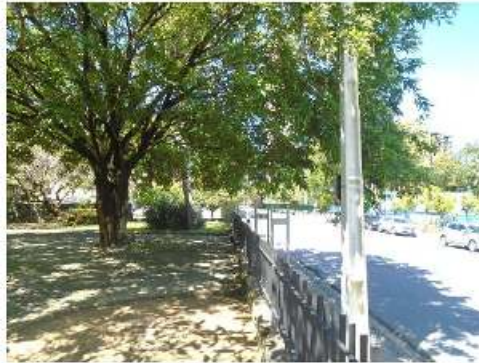
Espécime 04 em conflito com a rede elétrica

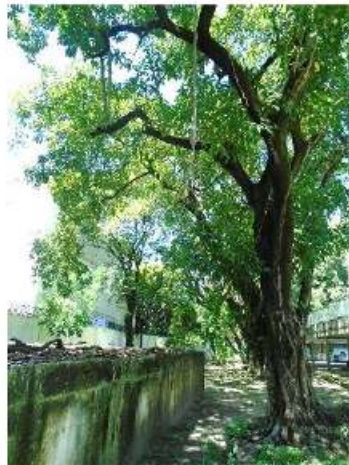
#### Espécime 06:

A reduzida distância entre o sistema radicular e a estrutura hidráulica favorece a penetração de raízes nas paredes da cisterna, podendo ocasionar fissuras, infiltrações e até rupturas, resultando em danos estruturais relevantes. Constatou-se, ainda, a ausência de impermeabilização da laje da cisterna, condição que, associada ao acúmulo de matéria orgânica (folhas, galhos e flores), retenção de água e formação de lodo, contribuiu para o comprometimento da resistência estrutural dessa cobertura.

Espécime 06 em conflito com a estrutura da cisterna

Diante dos riscos identificados e visando à preservação da integridade da infraestrutura hidráulica, recomenda-se a supressão do espécime como medida preventiva e corretiva, a ser executada em conformidade com as normas ambientais e de segurança vigentes.

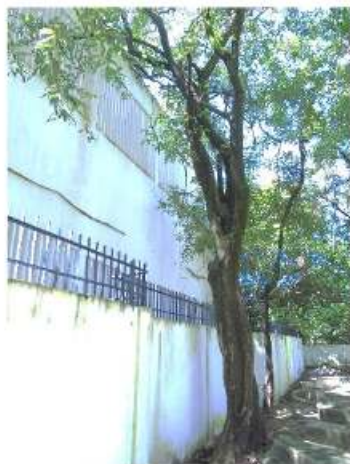
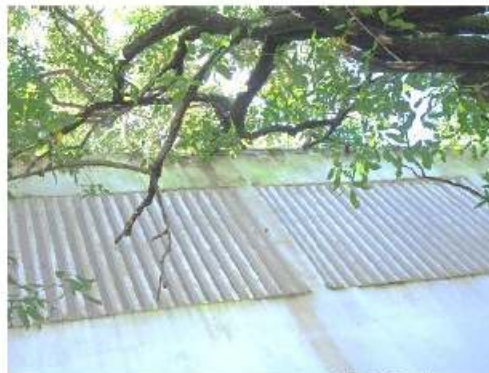
Espécime 07:

Na porção posterior do imóvel, sob as coordenadas geográficas Latitude 8°03'19.64"S e Longitude 34°52'49.17"O, localiza-se o espécime arbóreo da espécie *Clitoria fairchildiana* (popularmente denominado "Sombreiro"), posicionado a aproximadamente 0,30 metro do muro divisório com o CEJA – Centro de Educação de Jovens e Adultos Valdemar de Oliveira.

Espécime 07 em conflito com imóveis vizinhos

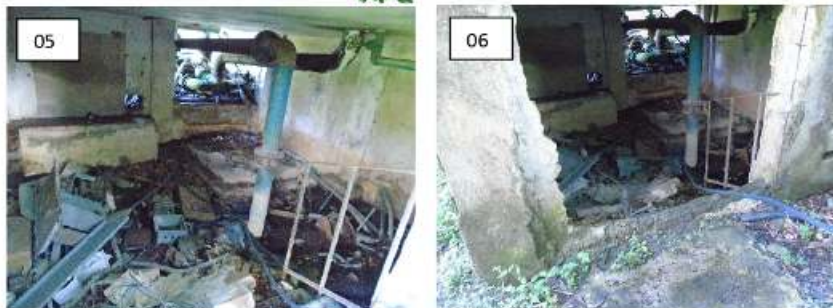
#### Situação 01:

Durante a vistoria, sob as coordenadas geográficas Latitude 8°03'19.02"S e Longitude 34°52'50.01"O, verificou-se que a casa de força, originalmente projetada para abrigar equipamentos de apoio à distribuição hídrica do imóvel, encontra-se em estado crítico de deterioração, apresentando patologias construtivas avançadas e características de abandono prolongado.

Foram identificadas estruturas expostas e oxidadas, degradação de elementos de vedação e cobertura, além de evidências de utilização indevida para atividades ilícitas, configurando risco à integridade física de pessoas e à segurança patrimonial.

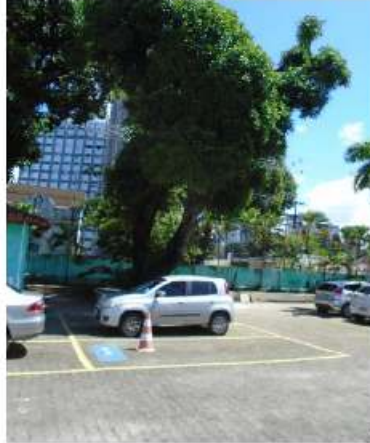
Neste sentido, sob as coordenadas (Latitude 8° 2'56.57"S e Longitude 34°53'23.02"O), foi procedido de forma correta a poda do indivíduo arbóreo exótico, identificado com mangueira - *Mangifera indica*, envolvendo a remoção de 1/3 da copa e desta forma evitando danos e desequilíbrio a árvore.

Poda realizada de forma correta com a remoção de 1/3 da copa

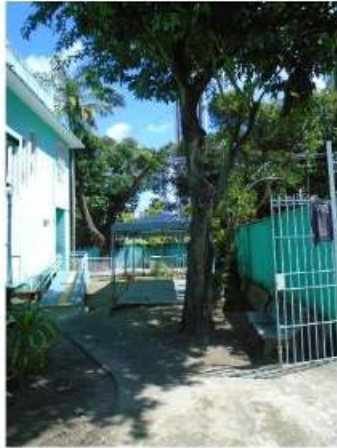
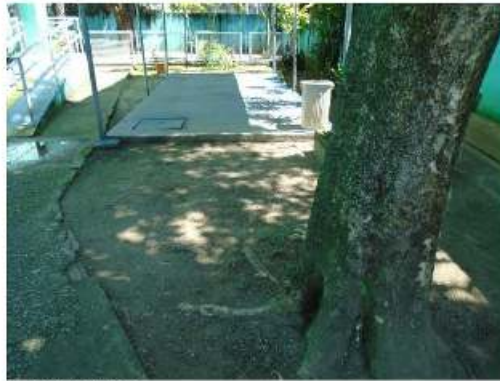
Durante a visita técnica, houve a solicitação por parte da administração do órgão em suprimir o indivíduo arbóreo identificado como Sombreiro - *Clitoria fairchildiana*, situado sob as coordenadas (Latitude 8° 2'58.07"S e Longitude 34°53'22.99"O), com a justificativa de estar localizado muito próximo da cisterna de armazenamento d'água. Após análises, foi verificado a procedência da poda de manutenção de forma correta e a ausência de interferências do sistema radicular à estrutura da cisterna, ainda que não foi mantido uma distância segura entre a árvore e a construção da cisterna, mantendo-a íntegra.

Integração entre cisterna e indivíduo arbóreo

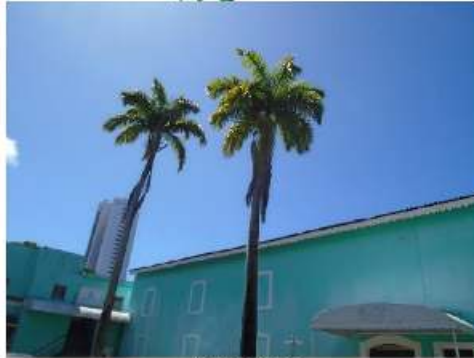
Para dois indivíduos arbóreos identificados como Palmeiras imperiais - *Roystonea oleracea* (Jacq.) O.F. Cook., sob as coordenadas (Latitude 8° 2'56.94"S e Longitude 34°53'22.69"O) devem proceder com a manutenção adequada incluindo a remoção de folhas secas e frutos, evitando acidentes com usuários e danos a veículos.

Palmeiras necessitando de manutenção adequada

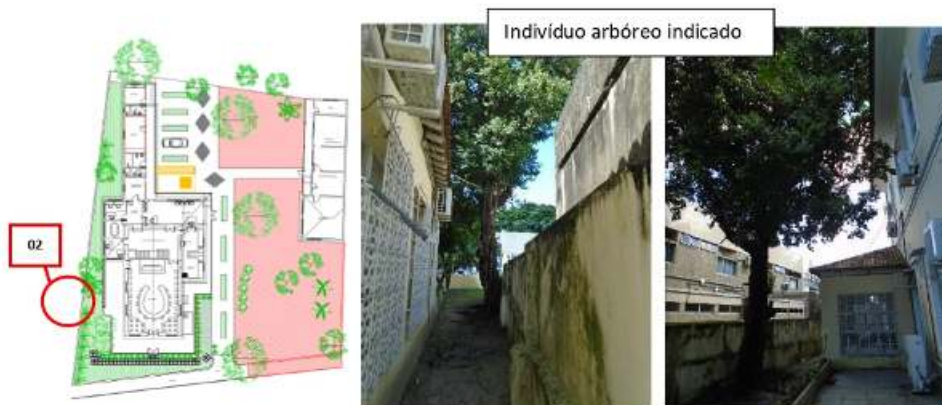
#### Situação 02:

Da mesma forma, foi identificado outro indivíduo arbóreo da espécie *Cinnamomum verum* (caneleira), sob coordenadas Latitude 8°02'24"S e Longitude 34°54'15"W, o qual havia passado por procedimento de poda executado por empresa privada contratada pelo imóvel vizinho, Hospital de Ortopedia, em razão da obstrução parcial da via destinada ao tráfego de ambulâncias, visando restabelecer a adequada circulação e garantir a segurança operacional do serviço de saúde.

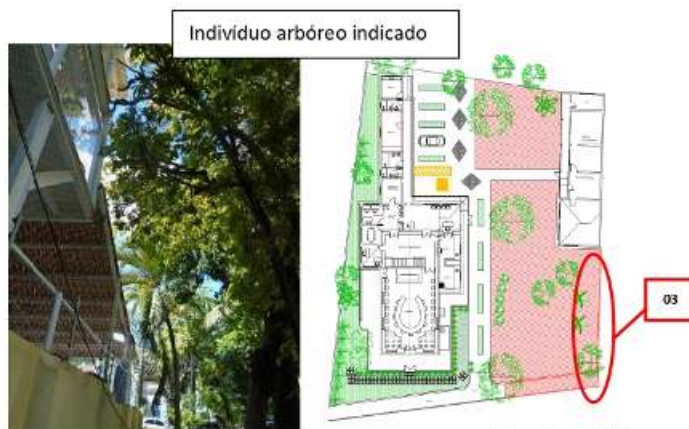
Situação 03:

Outro aspecto que demanda atenção especial refere-se à lateral oposta do imóvel, onde galhos provenientes de diferentes espécies arbóreas (03), avançam sobre o imóvel vizinho (escola de língua inglesa), apresentando potencial risco de danos à cobertura. Nessa condição, recomenda-se a execução de podas de manutenção preventiva, de forma criteriosa e autorizada, a fim de evitar impactos estruturais e assegurar a convivência harmoniosa entre as edificações lindeiras.

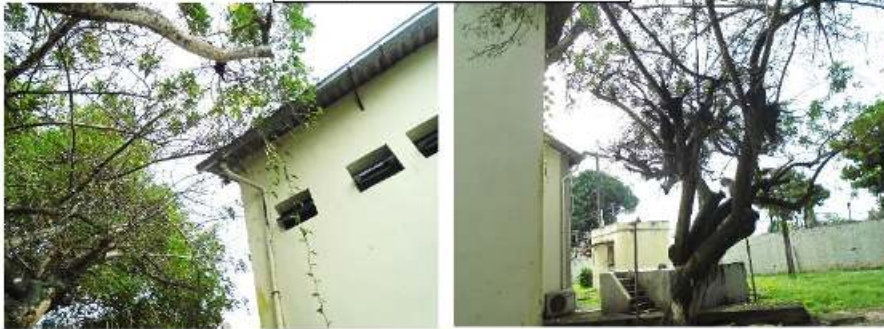
Indivíduo avaliado nº 01:

Foi identificada no local a espécie arbórea *Spondias purpurea* L. (Seriguela). Durante a avaliação constatou-se que o exemplar apresenta condições fitossanitárias satisfatórias e estabilidade estrutural, embora possua diversas cicatrizes decorrentes de podas anteriores, com presença de rebrotas. Recomenda-se a execução de poda de condução e manutenção periódica, visando a remoção de galhos que possam comprometer a integridade das calhas e da cobertura da edificação, prevenindo, assim, obstruções e eventuais danos ao telhado.

Obstruções e eventuais danos ao telhado

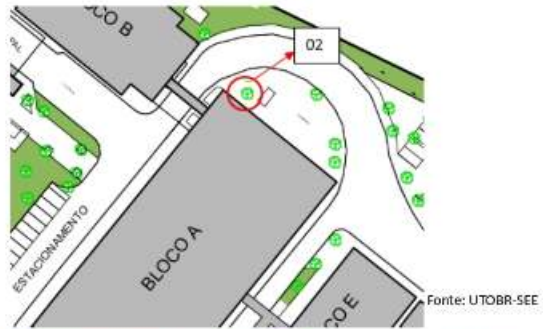
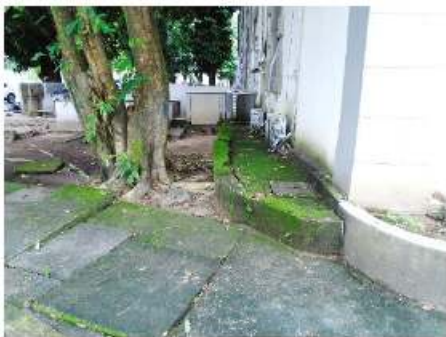
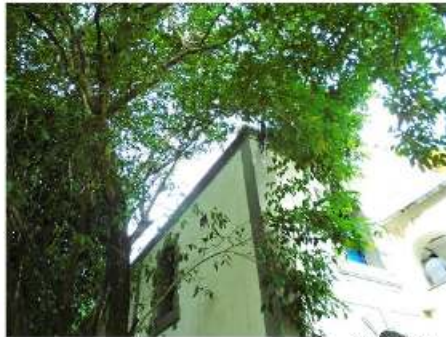
Indivíduo avaliado nº 02:

Foi identificado no local sob a coordenada 8°02'37''S e 34°57'29''W um exemplar arbóreo da espécie *Clitoria fairchildiana* R.A. Howard (popularmente conhecido como Sombreiro). O indivíduo encontra-se implantado em área inadequada, a aproximadamente 2,00 metros do edifício (Bloco A), apresentando sistema radicular de caráter agressivo. Tal condição já ocasiona danos visíveis às placas de revestimento do passeio, além de representar potencial risco de comprometimento da estabilidade estrutural da edificação.

Espécime em conflito com estrutura do Bloco A

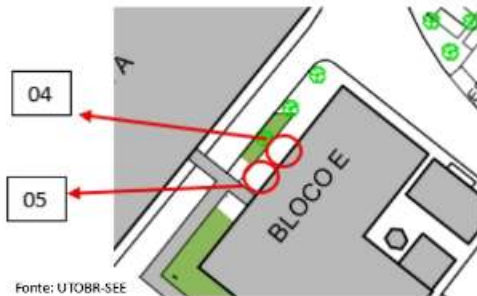
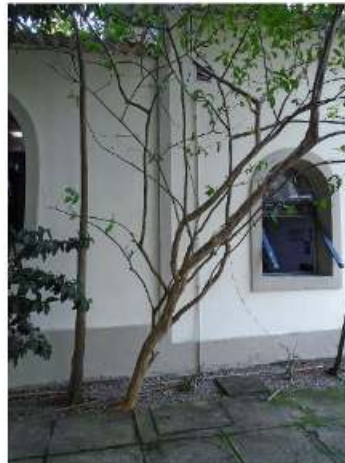
Indivíduo avaliado nº 04 e 05:

Foi identificado sob a coordenada 8°02'39"S e 34°57'29"W um exemplar da espécie *Dracaena marginata*. Considerando suas características de crescimento, recomenda-se a realização de podas periódicas de condução e manutenção, de forma a preservar sua

funcionalidade ornamental e, simultaneamente, evitar o alcance de alturas excessivas que possam ocasionar danos à cobertura da edificação, como já é possível evidenciar.

Identificou-se um exemplar de Goiabeira (*Psidium guajava*), implantado em área totalmente inadequada, a apenas 0,50 m do edifício. Por apresentar o sistema radicular dessa espécie um elevado potencial de crescimento e vigor, o que representa risco à estabilidade da edificação, podendo ocasionar danos estruturais significativos, como fissuras em paredes, comprometimento de fundações e interferências em tubulações subterrâneas. Diante da proximidade crítica e do risco potencial identificado, recomenda-se a erradicação controlada do indivíduo.

Situações visualizadas próximos ao Bloco E

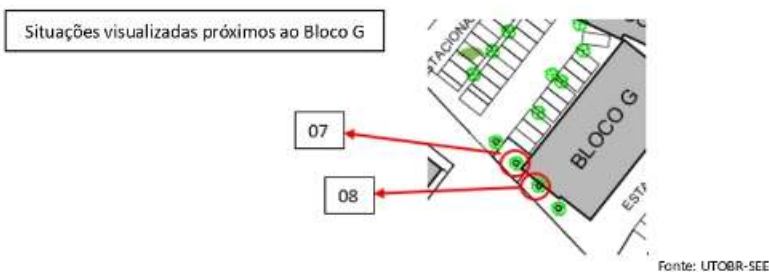
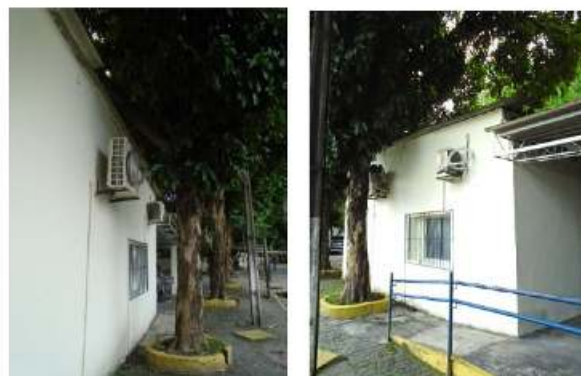
Adicionalmente, foi detectada infestação significativa de cupins subterrâneos da espécie *Coptotermes formosanus*, considerada uma das mais agressivas pragas xilófagas urbanas. Esses insetos possuem hábito de se alojar em estruturas de alvenaria, podendo comprometer a integridade de edificações inteiras, uma vez que avançam além do concreto em busca de elementos lignocelulósicos, como armações de madeira. Diante do risco elevado de danos estruturais, recomenda-se a adoção imediata de medidas de controle e erradicação, por meio de procedimento técnico de descupinização conduzido por empresa especializada, observando-se protocolos adequados e produtos devidamente registrados nos órgãos de controle sanitário.

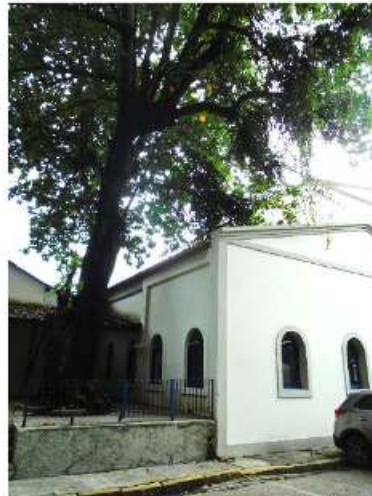
Foi identificado no local um exemplar da espécie *Terminalia catappa* Linn. (popularmente conhecida como Castanhola). Constatou-se a necessidade de podas de manutenção regulares, em razão da proximidade de seus galhos com a cobertura da edificação, a fim de evitar o contato direto com o telhado, prevenir obstruções em calhas e mitigar riscos de danos à estrutura.

Possíveis riscos com a ausência de poda de manutenção

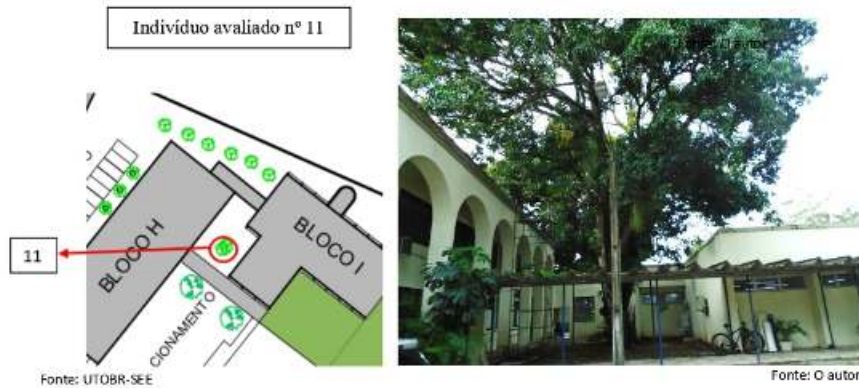
Indivíduo avaliado nº 11:

Foi identificado sob a coordenada 8°02'39"S e 34°57'25"W um exemplar da espécie *Mangifera indica* (Mangueira). Verificou-se a necessidade de intervenções periódicas de poda de manutenção, em virtude da proximidade da copa com a cobertura da edificação. Recomenda-se a realização de podas de condução e manutenção a cada 12 meses, ou conforme o crescimento da espécie, utilizando técnicas adequadas de desbaste e corte seletivo que preservem a saúde e a forma da árvore, evitem o surgimento de cicatrizes grandes e minimizem o risco de danos à estrutura do telhado e às calhas. Tais procedimentos devem ser realizados por equipe qualificada, com ferramentas apropriadas e respeitando as normas de manejo da arborização urbana (ABNT NBR 16246-1 e 16246-2), garantindo segurança para os usuários e conservação do patrimônio arbóreo.

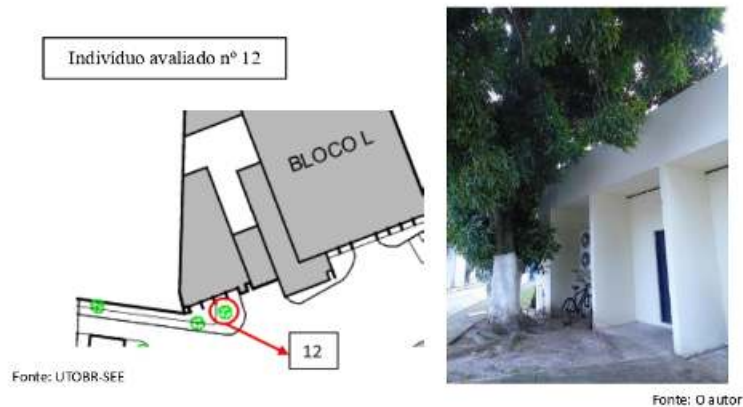
#### Indivíduo avaliado nº 12:

Foi identificado no local um exemplar de *Mangifera indica* (Mangueira), cujos galhos se aproximam da cobertura do edifício. Observou-se que essa proximidade apresenta risco de contato com o telhado, podendo causar obstrução das calhas e danos à estrutura da edificação. Recomenda-se a realização de podas de manutenção regulares, com técnicas de desbaste e condução da copa, de modo a preservar a saúde do indivíduo e garantir a segurança do edifício. Tais intervenções devem ser executadas seguindo normas como a (ABNT NBR 16246-1 e 16246-2) de manejo da arborização urbana, assegurando a funcionalidade ornamental da árvore e a integridade da edificação.

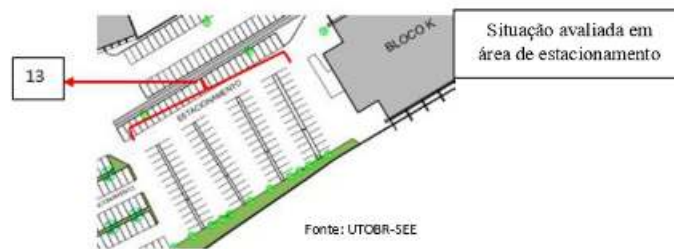
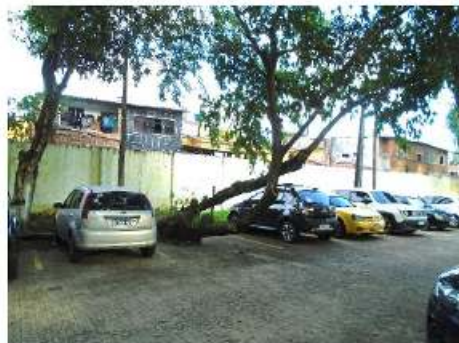
Indivíduos avaliados nº 13:

Durante a vistoria realizada na área de estacionamento, constatou-se a necessidade de podas de manutenção periódicas, em razão da presença de galhos mortos, tortuosos e com inclinação acentuada. Essa condição representa risco potencial à integridade física de pessoas e à segurança dos veículos que utilizam o espaço. Diante da gravidade observada, recomenda-se a adoção de medidas imediatas de manejo arbóreo, a fim de mitigar os riscos e garantir a segurança do local.

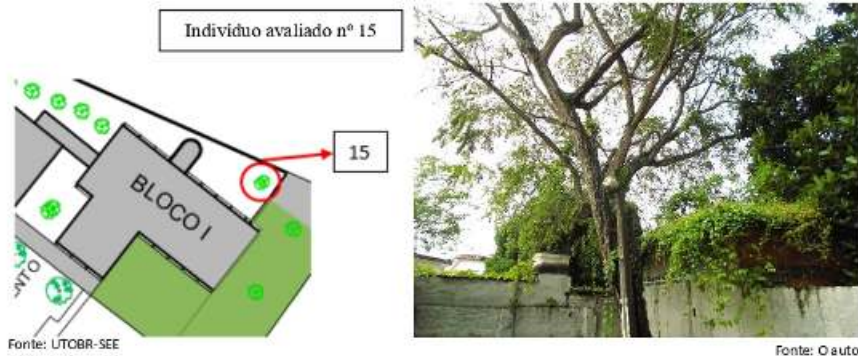
Foi identificado um exemplar da espécie *Spondias mombin* L. (Cajazeira). Durante a vistoria verificou-se a necessidade de podas regulares de manutenção, tendo em vista que aproximadamente 60% da copa e dos galhos encontram-se projetados sobre o imóvel vizinho, configurando risco de interferência física, queda de ramos e possíveis danos estruturais. Recomenda-se a realização de poda de condução e contenção da copa,

preservando a vitalidade da árvore e eliminando conflitos com a propriedade limreira, em conformidade com as normas de manejo da arborização urbana.

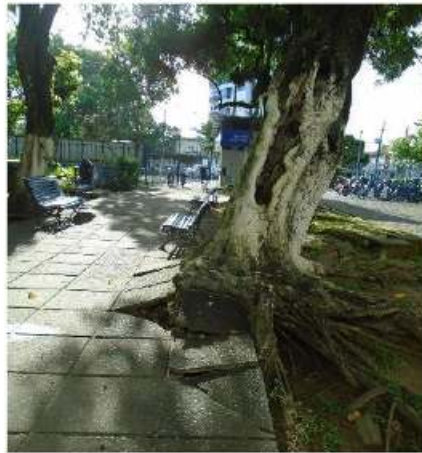
Indivíduo avaliado nº 16:

Foi identificado um exemplar da espécie *Clitoria fairchildiana* (Sombreiro). Durante a vistoria constatou-se a presença de sistema radicular agressivo, ocasionando danos visíveis às placas de revestimento do passeio. Observou-se, ainda, acentuado grau de deterioração do fuste, com também galhos comprometidos, condição que, associada à localização do indivíduo em área de praça pública, eleva significativamente o risco de acidentes graves envolvendo usuários e pedestres.

Dessa forma, identificou-se risco iminente de colapso estrutural da árvore localizada no referido ponto, decorrente de comprometimento mecânico e fitossanitário de sua estrutura. Tal condição pode ocasionar queda parcial ou total da árvore, representando ameaça direta à integridade física de pedestres, veículos e edificações próximas. Diante desse cenário, recomenda-se a adoção imediata de medidas de manejo, incluindo a avaliação para supressão ou poda emergencial, em conformidade com a legislação ambiental vigente, especialmente a Lei Federal nº 12.651/2012 (Código Florestal), a Resolução CONAMA nº 369/2006 e as normas municipais pertinentes à arborização urbana. Tais providências são necessárias para mitigar riscos, garantir a segurança da área e assegurar que o procedimento ocorra dentro dos parâmetros técnicos e legais estabelecidos.

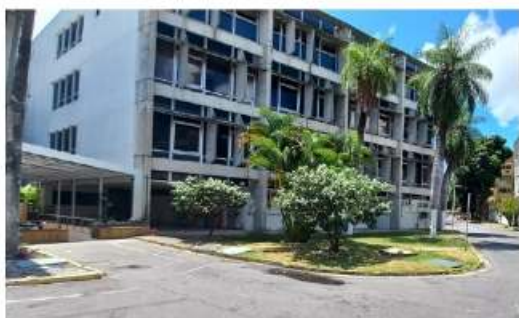
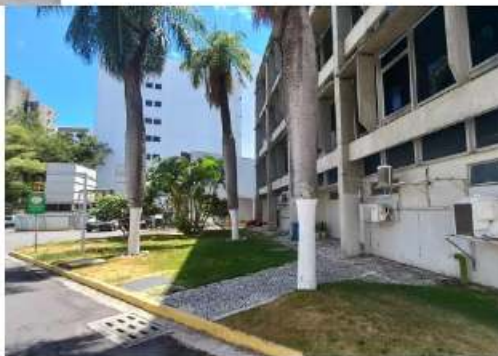
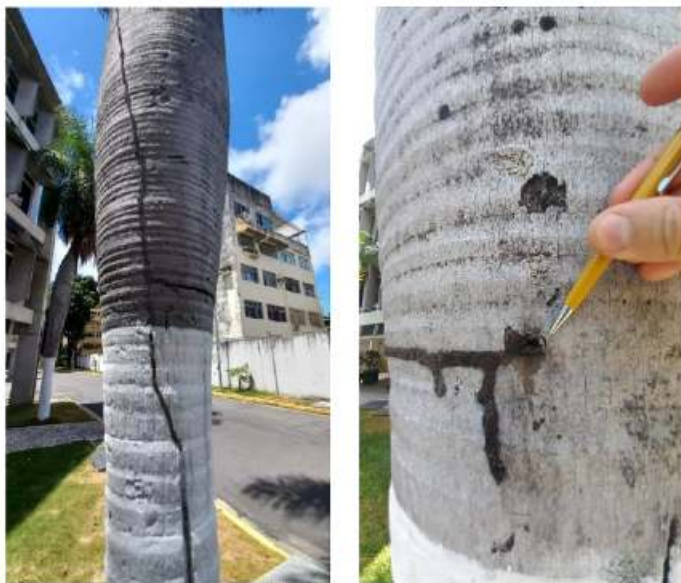
Imagem: 07 - A

No prosseguimento da análise, constatou-se sob as coordenadas geográficas Latitude 8°3'12.74"S e Longitude 34°53'27.03"O (Imagens 7 - A, B) a ocorrência de ataque por cupins de solo em um indivíduo arbóreo identificado como macaibeira, palmeira nativa brasileira da espécie *Acrocomia aculeata*. Trata-se de espécie caracterizada pela presença de longos espinhos ao longo do estipe, produção de frutos oleaginosos comestíveis, cujo óleo possui aplicações na alimentação humana e na produção de biocombustíveis, além de elevado valor ornamental, paisagístico e ambiental, por contribuir para a atração da fauna e oferta de palmito. Não obstante suas qualidades e versatilidade de uso, a espécie demanda manejo técnico adequado em razão de suas características morfológicas, especialmente quanto à presença de espinhos, sendo de inteira responsabilidade do responsável legal pelo imóvel a adoção de medidas de manutenção, monitoramento e controle fitossanitário, incluindo o manejo e o controle de pragas, tais como os cupins existentes.
