### SECRETARIA DE EDUCAÇÃO

**TERMO DE REFERÊNCIA**  
**SEI: 1400004604.000585/2025-63**  
**SC: 140101000012026000080**

**1.1.** Contratação de empresa especializada para execução dos **serviços de poda corretiva e preventiva, incluindo poda alta e poda baixa, manejo arbóreo, supressão controlada e limpeza técnica, com remoção de resíduos vegetais, descupinização e controle fitossanitário** em áreas externas dos prédios administrativos vinculados à Secretaria de Educação do Estado de Pernambuco (SEE/PE), inclusive o prédio sede, visando atender às necessidades da Secretaria e de suas unidades administrativas, conforme condições, especificações, quantitativos e exigências estabelecidos nos Estudos Técnicos Preliminares e neste Termo de Referência.

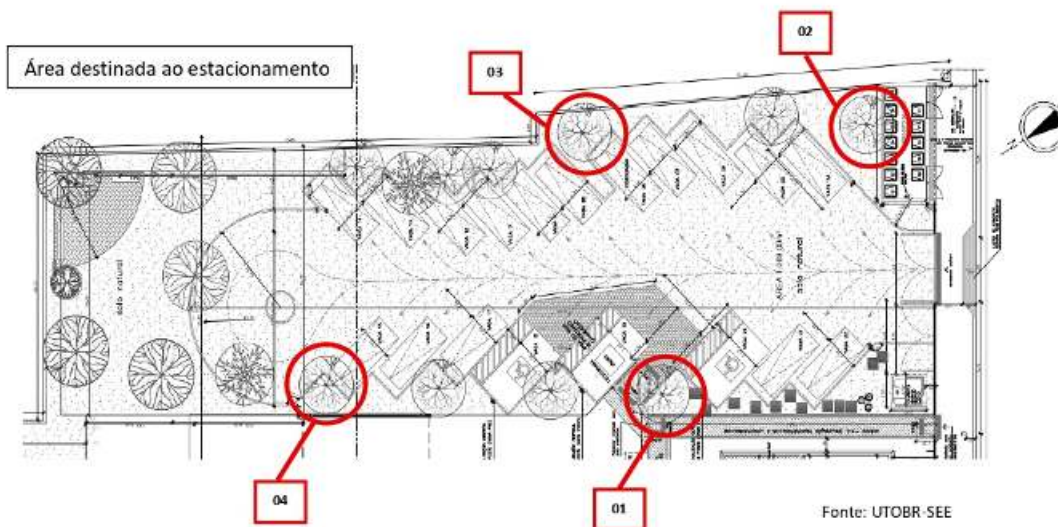
Espécime 01:

Sob as coordenadas (Latitude 8°3'21.53"S e Longitude 34°52'49.54"O), a espécie arbórea exótica, identificado como Sombreiro - *Clitoria fairchildiana*, necessita de remoção em uma de suas rebrotas principais, por encontrar-se com ângulo de 45°, evitando desta forma possíveis acidentes com usuários, pedestres e danos a equipamentos de terceiros. Este tipo de poda visa resolver ou amenizar conflitos entre a arborização e os equipamentos e linhas de utilidade como redes de eletricidade e de telefonia, sinalização de trânsito, iluminação pública e edificações.

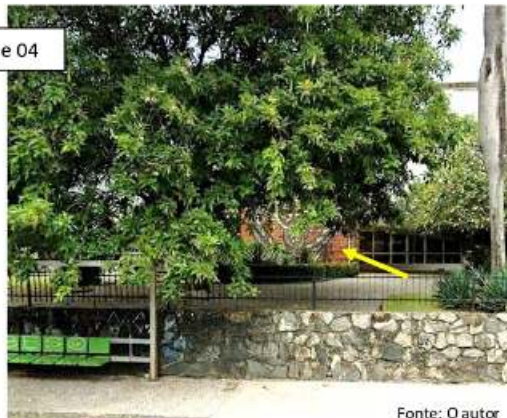
Espécime 04

Sob as coordenadas geográficas Latitude 8°03'21.32"S e Longitude 34°52'50.60"O, localiza-se o espécime arbóreo da espécie *Clitoria fairchildiana* (popularmente denominado “Sombreiro”), para o qual se recomenda a execução de poda de manutenção conforme as boas práticas de manejo arbóreo.

Durante a vistoria técnica, o diretor da biblioteca manifestou interesse em valorizar o elemento arquitetônico denominado “painel rosáceo” componente decorativo e artístico integrado à fachada do imóvel, apresentando como possível alternativa a supressão do indivíduo arbóreo posicionado na porção frontal desse painel.

Após análise fitossanitária e paisagística, não se recomenda nem se autoriza a supressão do referido espécime, uma vez que este se encontra em plenas condições vegetativas e sanitárias, sendo seu valor ambiental e paisagístico prioritário frente à exposição de elementos arquitetônicos. Recomenda-se, portanto, a adoção de poda direcionada e manejo controlado

da copa, de modo a compatibilizar a visibilidade do painel com a preservação da arborização urbana, assegurando o equilíbrio entre o patrimônio natural e o edificado.

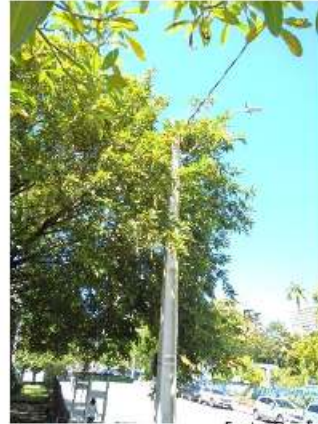
Espécime 04 em conflito com a rede elétrica

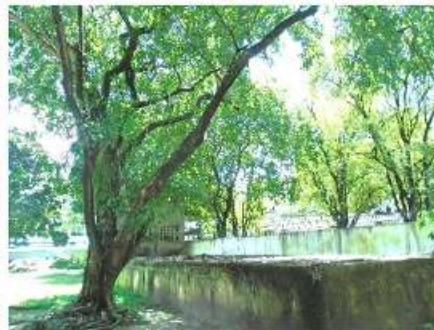
Na parte posterior do imóvel, sob as coordenadas geográficas Latitude 8°03'21.32"S e Longitude 34°52'50.60"O, encontra-se o espécime arbóreo da espécie *Clitoria fairchildiana* (popularmente conhecido como “Sombreiro”), implantado a aproximadamente 1,0 metro da cisterna principal, com capacidade de 150.000 litros de água.

A reduzida distância entre o sistema radicular e a estrutura hidráulica favorece a penetração de raízes nas paredes da cisterna, podendo ocasionar fissuras, infiltrações e até rupturas, resultando em danos estruturais relevantes. Constatou-se, ainda, a ausência de impermeabilização da laje da cisterna, condição que, associada ao acúmulo de matéria orgânica (folhas, galhos e flores), retenção de água e formação de lodo, contribuiu para o comprometimento da resistência estrutural dessa cobertura.

Espécime 06 em conflito com a estrutura da cisterna

Diante dos riscos identificados e visando à preservação da integridade da infraestrutura hidráulica, recomenda-se a supressão do espécime como medida preventiva e corretiva, a ser executada em conformidade com as normas ambientais e de segurança vigentes.

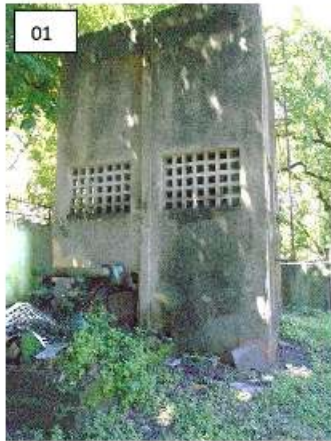
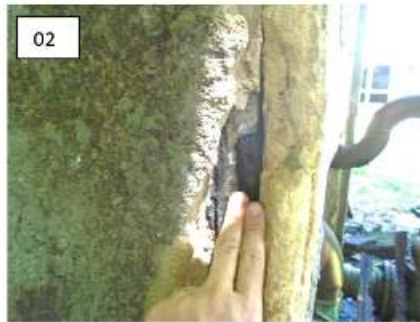
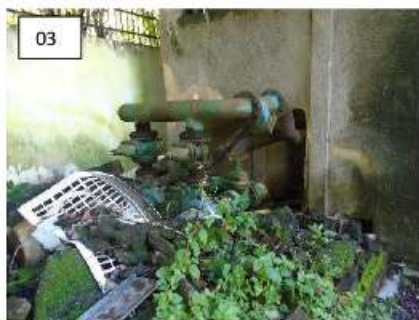
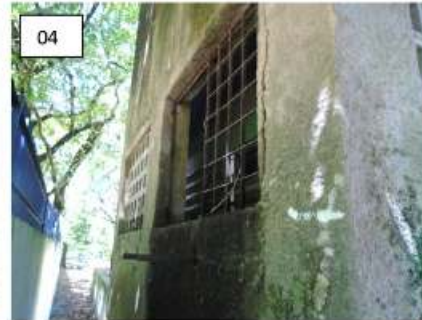
Durante a vistoria, sob as coordenadas geográficas Latitude 8°03'19.02"S e Longitude 34°52'50.01"O, verificou-se que a casa de força, originalmente projetada para abrigar equipamentos de apoio à distribuição hídrica do imóvel, encontra-se em estado crítico de deterioração, apresentando patologias construtivas avançadas e características de abandono prolongado.

Foram identificadas estruturas expostas e oxidadas, degradação de elementos de vedação e cobertura, além de evidências de utilização indevida para atividades ilícitas, configurando risco à integridade física de pessoas e à segurança patrimonial.

Estrutura comprometida – casa de máquina desativada

Em razão do comprometimento estrutural irreversível e da inviabilidade técnica de recuperação segura, recomenda-se a demolição controlada da pequena edificação, devendo o procedimento ser executado por equipe especializada, em conformidade com as normas da ABNT NBR 5682 – Demolição de Edificações e demais regulamentações de segurança vigentes.

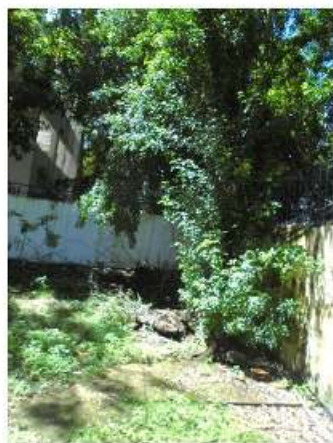
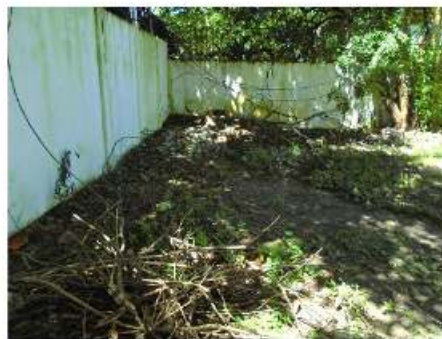
No mesmo setor, foi constatada a ausência de limpeza e manutenção predial na porção posterior do imóvel, com acúmulo expressivo de material orgânico (folhas, galhos e detritos vegetais).

A presença desse material favorece a proliferação de vetores e abrigo para animais peçonhentos, além de representar risco sanitário, especialmente considerando a proximidade com centros educacionais vizinhos.

Área necessitando de limpeza

Diante do exposto, recomenda-se a imediata remoção e destinação adequada do material acumulado, bem como a implementação de um plano de manutenção preventiva periódica, visando assegurar as condições de salubridade e segurança do entorno.

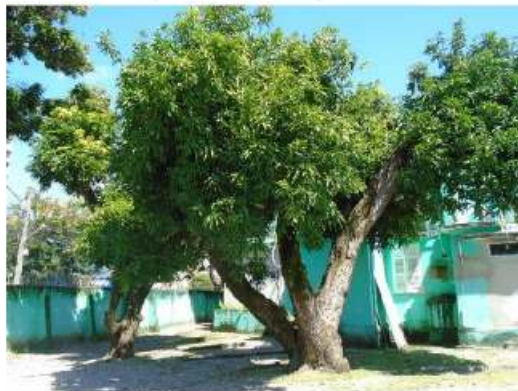
Indivíduo 01

O mesmo acontece com os demais indivíduos da mesma espécie identificados com mangueira - *Mangifera indica*, estando sob as coordenadas (indivíduo 01 - Latitude 8°2'58.47"S e Longitude 34°53'22.54"O) e (indivíduo 02 - Latitude 8° 2'58.55"S e Longitude 34°53'22.11"O), respectivamente.

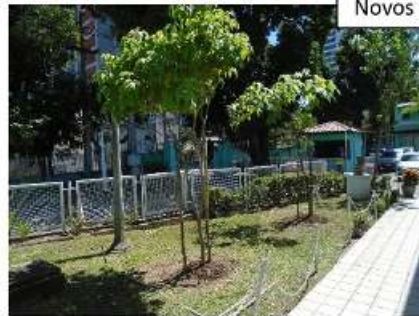
Foi constatado ainda o plantio de novas árvores identificadas como Ipês - *Tabebuia roseo-alba*, *Handroanthus heptaphyllus* e *Handroanthus albus*, sob as coordenadas (Latitude 8° 2'58.19"S e Longitude 34°53'23.61"O).

Novos indivíduos arbóreos plantados

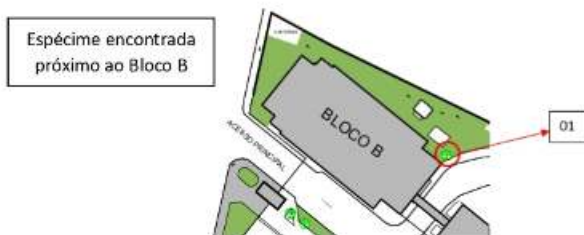
Foi identificada no local a espécie arbórea *Spondias purpurea* L. (Seriguela). Durante a avaliação constatou-se que o exemplar apresenta condições fitossanitárias satisfatórias e estabilidade estrutural, embora possua diversas cicatrizes decorrentes de podas anteriores, com presença de rebrotas. Recomenda-se a execução de poda de condução e manutenção periódica, visando a remoção de galhos que possam comprometer a integridade das calhas e da cobertura da edificação, prevenindo, assim, obstruções e eventuais danos ao telhado.

Obstruções e eventuais danos ao telhado

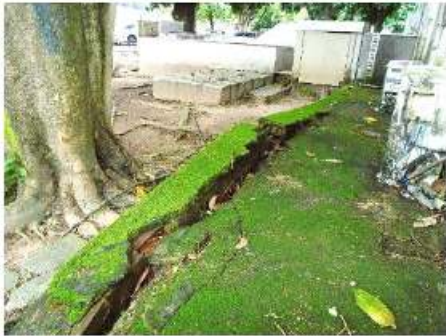
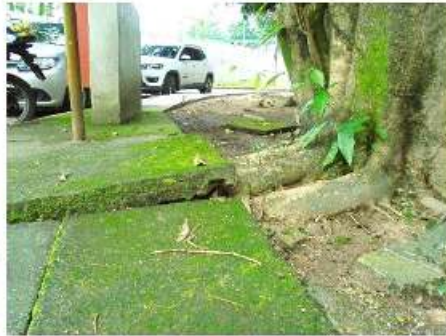
Foi identificado no local sob a coordenada 8°02'37''S e 34°57'29''W um exemplar arbóreo da espécie *Clitoria fairchildiana* R.A. Howard (popularmente conhecido como Sombreiro). O indivíduo encontra-se implantado em área inadequada, a aproximadamente 2,00 metros do edifício (Bloco A), apresentando sistema radicular de caráter agressivo. Tal condição já ocasiona danos visíveis às placas de revestimento do passeio, além de representar potencial risco de comprometimento da estabilidade estrutural da edificação.

Espécime em conflito com estrutura do Bloco A

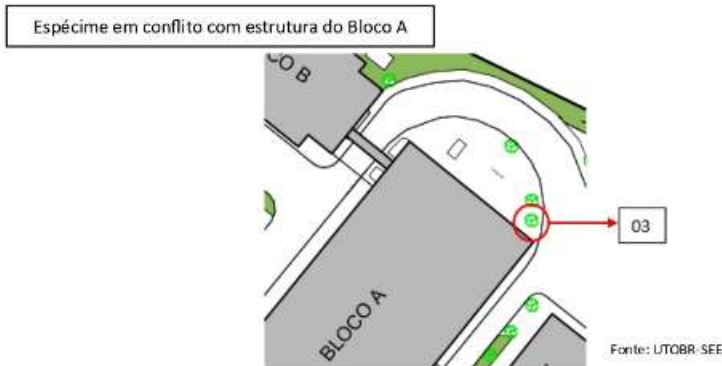
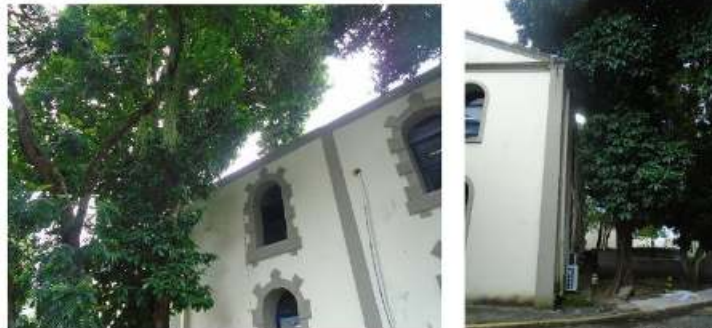
Foi identificado também próximo ao bloco A, um exemplar da espécie *Syzygium malaccense* (popularmente conhecido como Jambiro). Durante a vistoria constatou-se a necessidade de execução de podas de manutenção periódicas, tendo em vista a proximidade dos galhos com a cobertura da edificação. A medida preventiva visa evitar o contato direto da copa com a estrutura do telhado, reduzindo riscos de danos físicos à cobertura, bem como prevenindo obstruções nas calhas e favorecendo a longevidade e a segurança do exemplar arbóreo.

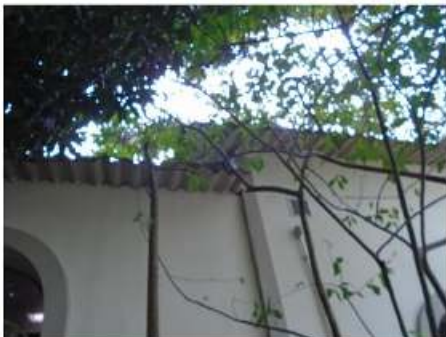
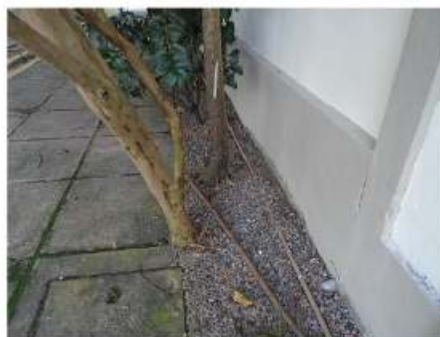
Foi identificado sob a coordenada 8°02'39"S e 34°57'29"W um exemplar da espécie *Dracaena marginata*. Considerando suas características de crescimento, recomenda-se a realização de podas periódicas de condução e manutenção, de forma a preservar sua

funcionalidade ornamental e, simultaneamente, evitar o alcance de alturas excessivas que possam ocasionar danos à cobertura da edificação, como já é possível evidenciar.

Identificou-se um exemplar de Goiabeira (*Psidium guajava*), implantado em área totalmente inadequada, a apenas 0,50 m do edifício. Por apresentar o sistema radicular dessa espécie um elevado potencial de crescimento e vigor, o que representa risco à estabilidade da edificação, podendo ocasionar danos estruturais significativos, como fissuras em paredes, comprometimento de fundações e interferências em tubulações subterrâneas. Diante da proximidade crítica e do risco potencial identificado, recomenda-se a erradicação controlada do indivíduo.

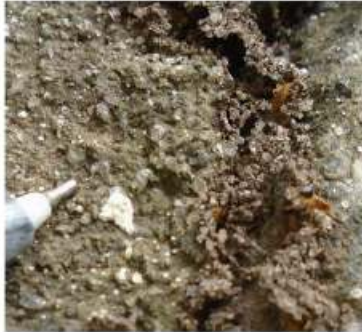
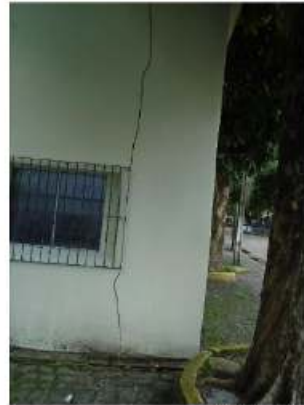
Adicionalmente, foi detectada infestação significativa de cupins subterrâneos da espécie *Coptotermes formosanus*, considerada uma das mais agressivas pragas xilófagas urbanas. Esses insetos possuem hábito de se alojar em estruturas de alvenaria, podendo comprometer a integridade de edificações inteiras, uma vez que avançam além do concreto em busca de elementos lignocelulósicos, como armações de madeira. Diante do risco elevado de danos estruturais, recomenda-se a adoção imediata de medidas de controle e erradicação, por meio de procedimento técnico de descupinização conduzido por empresa especializada, observando-se protocolos adequados e produtos devidamente registrados nos órgãos de controle sanitário.

Infestação de cupins

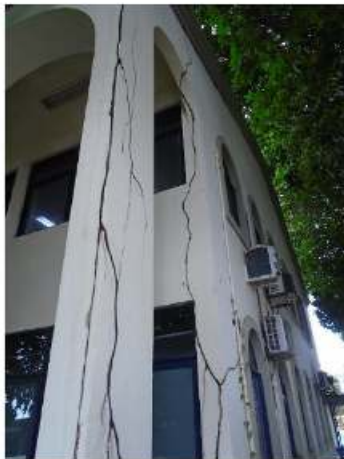
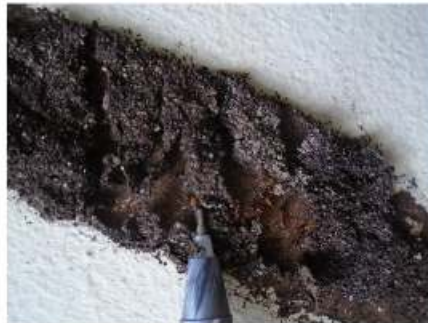
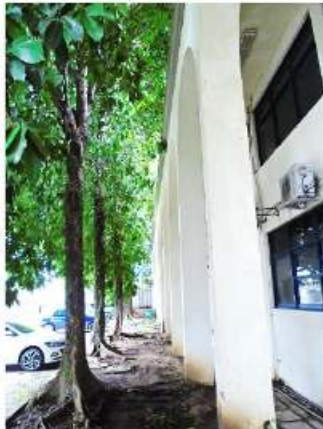
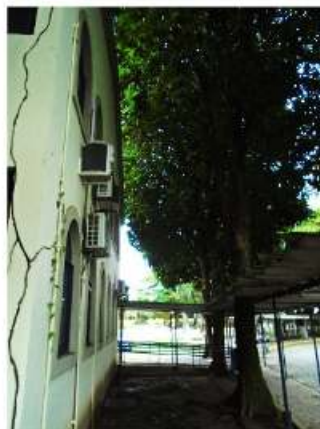
Indivíduos avaliados ramal nº 08 e 09:

Foram identificados exemplares arbóreos também da espécie *Syzygium malaccense* (Jambreiro), com a também constatação da necessidade de realização periódica de podas de manutenção, em razão da proximidade da copa com a cobertura da edificação, evitando obstruções em calhas e danos ao telhado. A infestação por cupins *Coptotermes formosanus*, se estendeu de forma significativa também ao Bloco H. Sendo recomendado a execução imediata de procedimento de descupinização, mediante aplicação de técnicas e produtos devidamente homologados pelos órgãos de controle sanitário, garantindo a eficácia do tratamento e a segurança dos usuários e do patrimônio edificado.

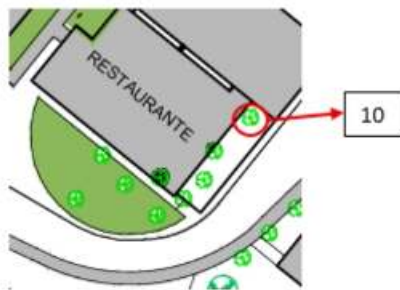
Indivíduo avaliado nº 10:

Foi identificado no local um exemplar da espécie *Terminalia catappa* Linn. (popularmente conhecida como Castanhola). Constatou-se a necessidade de podas de manutenção regulares, em razão da proximidade de seus galhos com a cobertura da edificação, a fim de evitar o contato direto com o telhado, prevenir obstruções em calhas e mitigar riscos de danos à estrutura.

Possíveis riscos com a ausência de poda de manutenção

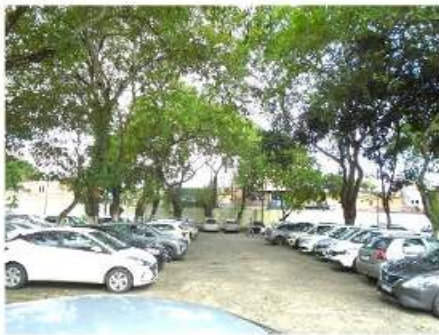
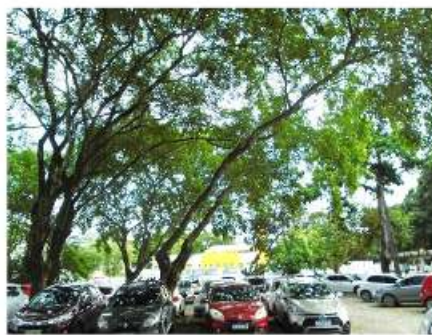
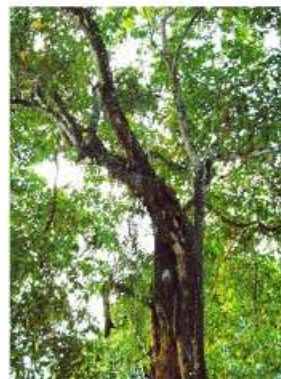
Indivíduos avaliados nº 13:

Durante a vistoria realizada na área de estacionamento, constatou-se a necessidade de podas de manutenção periódicas, em razão da presença de galhos mortos, tortuosos e com inclinação acentuada. Essa condição representa risco potencial à integridade física de pessoas e à segurança dos veículos que utilizam o espaço. Diante da gravidade observada, recomenda-se a adoção de medidas imediatas de manejo arbóreo, a fim de mitigar os riscos e garantir a segurança do local.

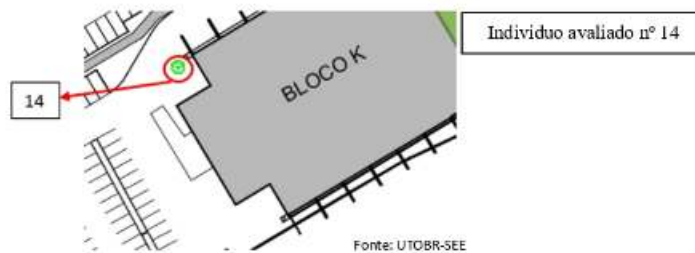
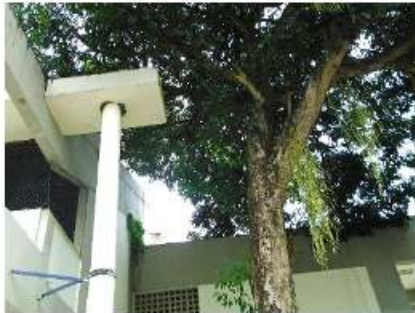
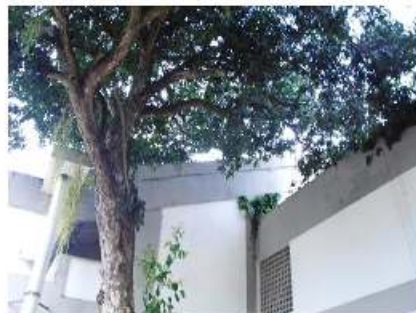
Indivíduo avaliado nº 14:

Foi identificado no local um exemplar da espécie *Mangifera indica* (Mangueira). Durante a vistoria constatou-se a necessidade de podas regulares de manutenção, em virtude da proximidade da copa com a cobertura da edificação e do acúmulo de material vegetal ocasionando obstruções severas em calhas e tubulações. Recomenda-se a realização periódica de poda de condução e desbaste, de forma a mitigar riscos de danos à estrutura, assegurar o adequado escoamento pluvial e preservar a saúde do indivíduo arbóreo, em conformidade com as normas técnicas de manejo da arborização urbana (ABNT NBR 16246-1/2013 e 16246-2/2014).

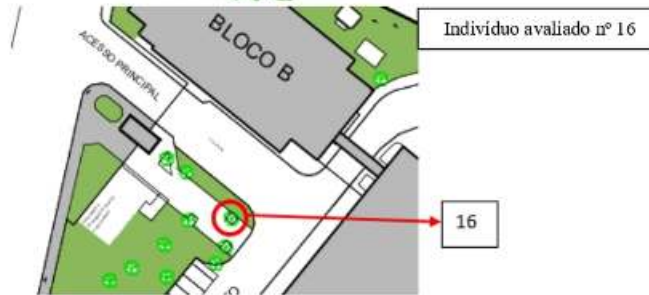
Foi identificado um exemplar da espécie *Clitoria fairchildiana* (Sombreiro). Durante a vistoria constatou-se a presença de sistema radicular agressivo, ocasionando danos visíveis às placas de revestimento do passeio. Observou-se, ainda, acentuado grau de deterioração do fuste, com também galhos comprometidos, condição que, associada à localização do indivíduo em área de praça pública, eleva significativamente o risco de acidentes graves envolvendo usuários e pedestres.

Dessa forma, identificou-se risco iminente de colapso estrutural da árvore localizada no referido ponto, decorrente de comprometimento mecânico e fitossanitário de sua estrutura. Tal condição pode ocasionar queda parcial ou total da árvore, representando ameaça direta à integridade física de pedestres, veículos e edificações próximas. Diante desse cenário, recomenda-se a adoção imediata de medidas de manejo, incluindo a avaliação para supressão ou poda emergencial, em conformidade com a legislação ambiental vigente, especialmente a Lei Federal nº 12.651/2012 (Código Florestal), a Resolução CONAMA nº 369/2006 e as normas municipais pertinentes à arborização urbana. Tais providências são necessárias para mitigar riscos, garantir a segurança da área e assegurar que o procedimento ocorra dentro dos parâmetros técnicos e legais estabelecidos.

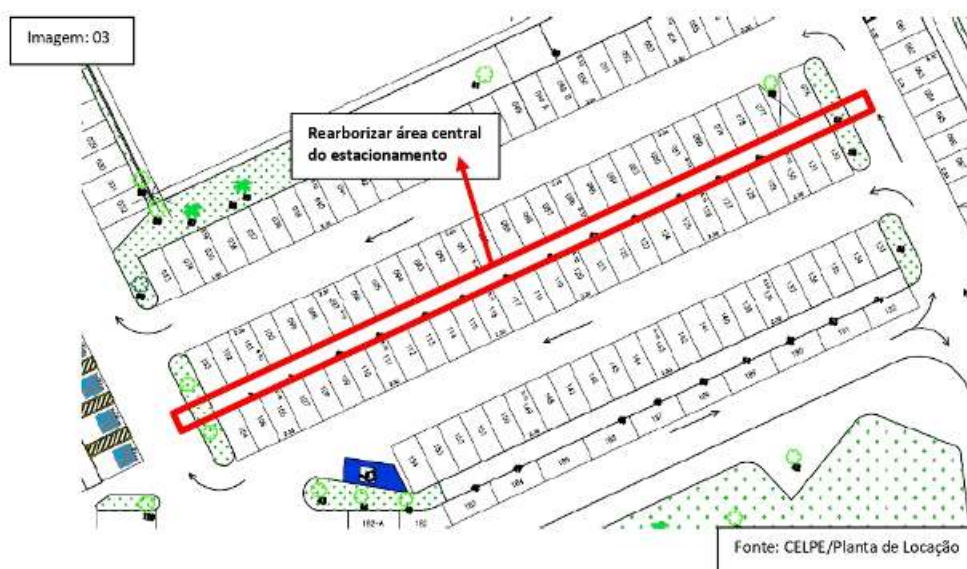
#### SITUAÇÃO 01 -

Para a área analisada do estacionamento, constatou-se que, em decorrência da ausência de manutenção adequada, da elevada insolação incidente e de possíveis fatores genéticos ou de inadequada aclimação, algumas espécies arbóreas localizada em canteiro central do estacionamento localizado no recuo posterior do imóvel (Imagem 03), onde apresentaram desenvolvimento vegetativo insatisfatório, incluindo casos de declínio fisiológico e mortalidade. Diante desse diagnóstico, recomenda-se a substituição das espécies comprometidas (Imagem 04), por exemplares nativos comprovadamente adaptados às condições climáticas da Região Metropolitana do Recife, bem como a implementação, em caráter de urgência, de um plano de manutenção contínua, com destaque para a realização de regas frequentes e manejo adequado.

Sendo também analisado a necessidade da rearborização com a introdução de novas espécies nativas, criando sombra, diminuindo o calor absorvido pelo asfalto existente no estacionamento (Imagem 5), que oportunizará a redução significativa a temperatura local, proporcionando um alívio vital, assim como aumentar a drenagem com a permeabilidade do solo, absorvendo a água da chuva e ajudando a prevenir enchentes e alagamentos.

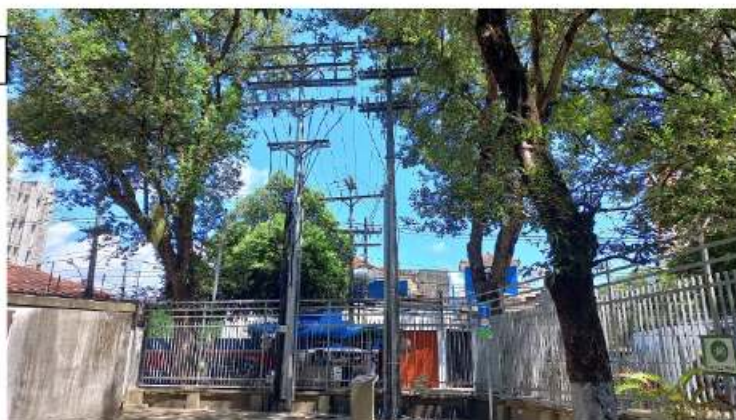
Imagem: 06

Na porção norte do imóvel, paralela à Rua Joaquim Felipe, nas coordenadas geográficas Latitude 8°03'11.47" S e Longitude 34°53'26.09" O, verifica-se que o suprimento de energia elétrica é realizado por meio de estruturas aéreas (torres/postes), com condução das linhas em direção ao interior do imóvel, passando posteriormente para sistema subterrâneo (Imagem 6). Em razão dessa configuração e da proximidade com a arborização existente, faz-se necessária a realização de manutenções periódicas, especialmente no que se refere às podas preventivas das árvores, a fim de garantir a segurança operacional da rede elétrica e a mitigação de riscos associados ao contato com a vegetação.

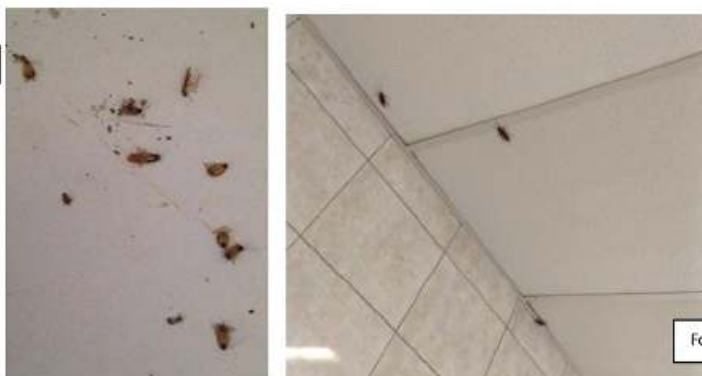
Imagem: 08

Na área identificada como refeitório, constatou-se a presença de elevado número de baratas domésticas (Imagem 08), caracterizando quadro de infestação. Tal condição evidencia a necessidade de adoção imediata de medidas de controle integrado de pragas, mediante a realização de desinsetização (detetização) nas áreas internas, incluindo ambientes e divisórias, bem como nas áreas externas adjacentes, a fim de eliminar focos existentes e prevenir recorrências, em conformidade com as normas sanitárias vigentes.
